鋼鉄道橋のカバープレート取替がその力学的挙動に及ぼす影響に関する解析的検討

大阪市立大学大学院 都市系専攻 橋梁工学研究室 馬場幸志

2主桁橋のカバープレート取替時の力学的挙動を明らかに

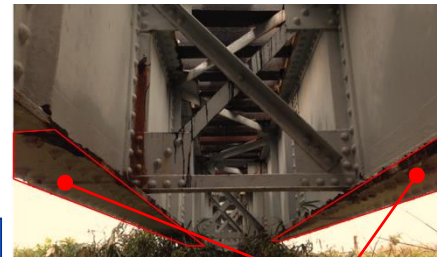
—カバープレートを有する斜橋—

カバープレート
