支点上下端部が腐食した鋼I桁橋桁端部の耐力照査とその合理的な補強法に関する研究

大阪市立大学大学院 都市系専攻 応用構造工学研究室 白倉 誠

キャッチコピー (腐食した桁端下端部の耐力照査・補修方法の提案)

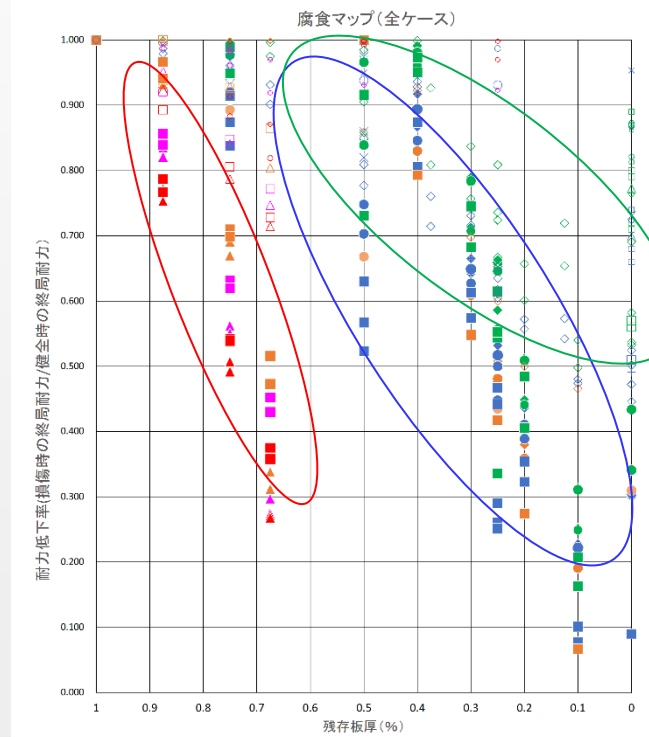
図-3 腐食形態に対する終局耐力低下率

さらに既往の論文の解析・実験を整理して、腐食・損傷することによって健全時の終局耐力からの耐力低下率を整理しました。図-3は縦軸を耐力低下率、横軸を残存板厚(%)とし、欠損高、欠損幅、欠損した形状をパラメータにした図であります。主な傾向を以下に示します。

赤○は支点上補剛材とウェブの両方が欠損し、かつ欠損高が高い場合が大きく占めています。

青○は支点上補剛材とウェブの両方が欠損し、かつ欠損高が低い場合が大きく占めています。

緑○はウェブまたは補剛材単独による欠損の場合が大きく占めています。
